Diplomarbeit

**Lässt sich mit Diagnodent im Rahmen der
Infiltrationstherapie bei vestibulären Läsionen eine
Korrelation zur Läsionstiefe bestimmen?**

Institut / Klinik für Zahnerhaltungskunde

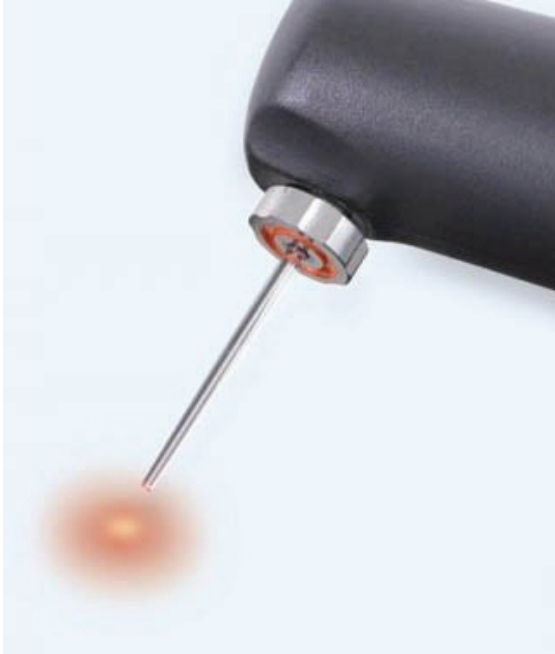
Mithilfe des Diagnodent Pens und einer speziellen Parodontalsonde ist es möglich, Konkremete zu lokalisieren und somit selektiv die Wurzeloberfläche zu reinigen. ^[13]

Abb.8 Paro-Sonde(kdm-online.de [Internet]. Altenberge: Kohlschein Dental GmbH & Co. KG. Online im Internet: URL: www.kdm-online.de/diagnodent-pen-paro-sonde?destination=produkte%2Fkleinger%C3%A4te [Stand: 2012-07-18]).

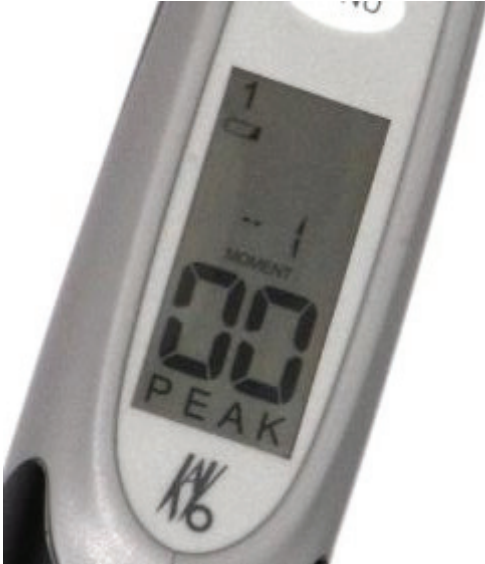
Abb.10: Diagnodent Display

Auf dem Display wird stets der aktuelle, der „Moment-Wert“, sowie der höchste, der „Peak-Wert“, seit dem letzten Drücken des Ringschalters angezeigt. Ab einem

Wert von 06 wird das akustische Signal dazugeschaltet, wodurch man ohne ständig einen Blick auf das Display werfen zu müssen die Stelle der tiefsten Demineralisation lokalisieren kann.^[14]

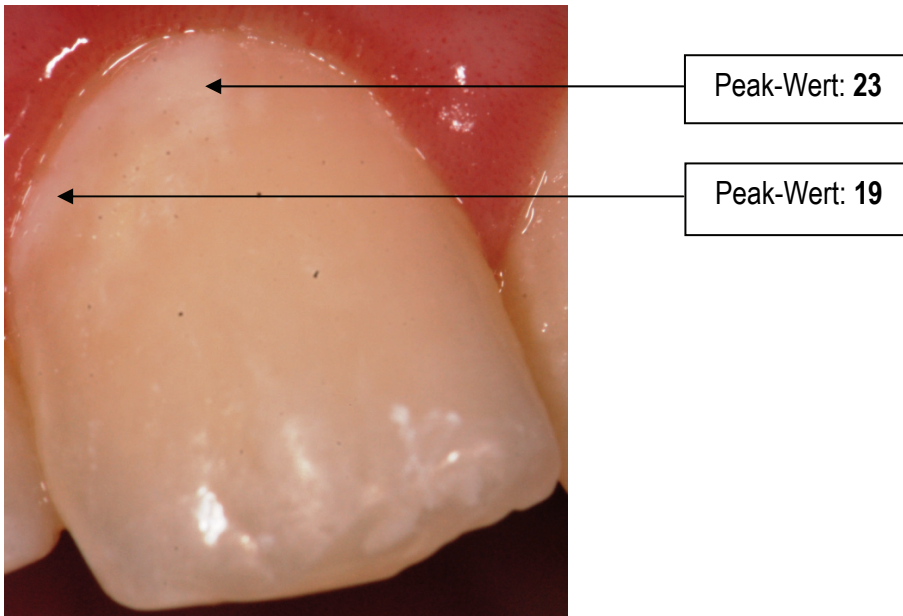
Abb.20: Zahn 11 vor Behandlungsbeginn

Abb.21: Zahn 11 nach Behandlungsende

Bei diesem Probanden zeigten sich White-Spots am Zahn 11 marginal. Die Diagnodentmessung ergab zentral einen Wert von 23 und etwas distal davon einen Wert von 19.

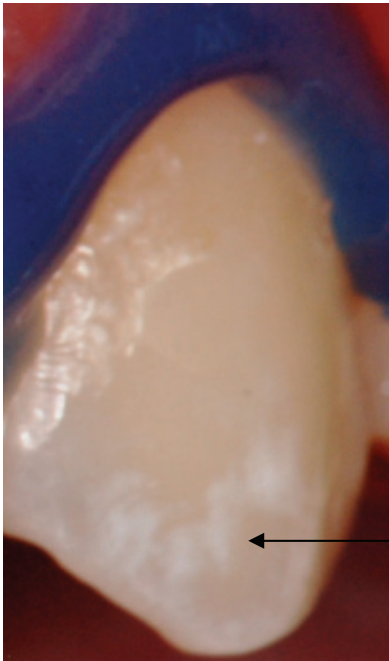
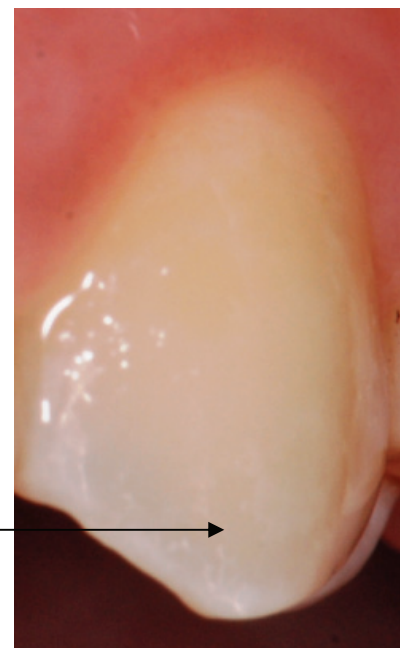
Abb.22: Zahn 23 vor Behandlungsbeginn

Abb.23: Zahn 23 nach
Behandlungsende

Nach zweimaligem Ätzen und der Infiltration mit Icon war die Läsion vollständig verschwunden, weshalb die Note „1“ vergeben wurde.

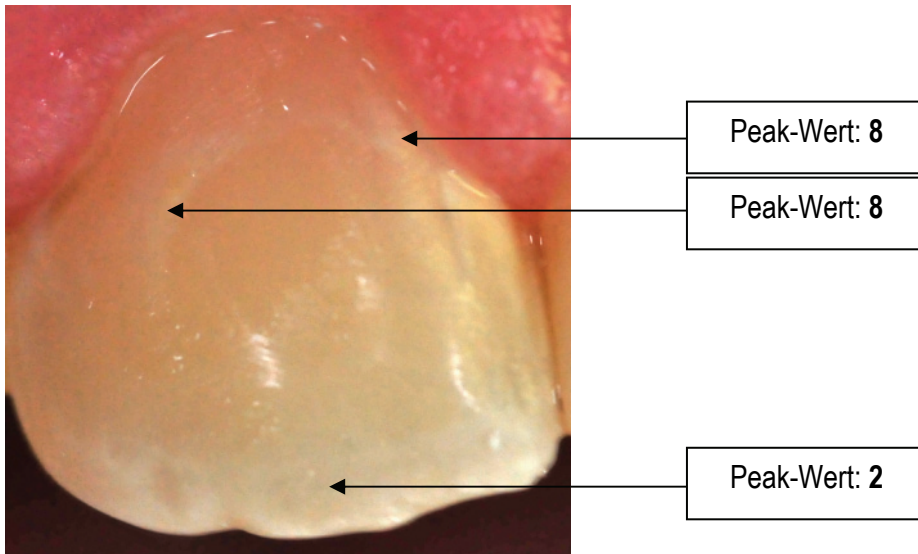
Abb.26: Zahn 12 vor Behandlungsbeginn

Abb.27: Zahn 12 nach Behandlungsende

Bei Fall Nummer 6 zeigten sich die White-Spot-Läsionen am Zahn 12 einerseits an der gesamten Inzisalkante, wobei die Messung mit Diagnodent einen Peak-Wert von 2 ergab, andererseits im mesialen und distalen gingivalen Bereich mit Peak-Werten von 8.

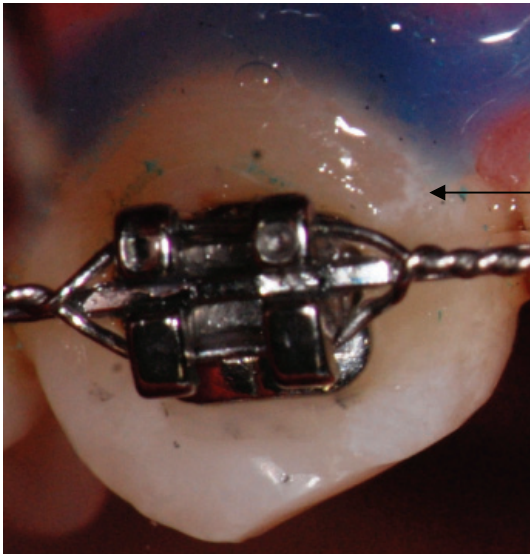
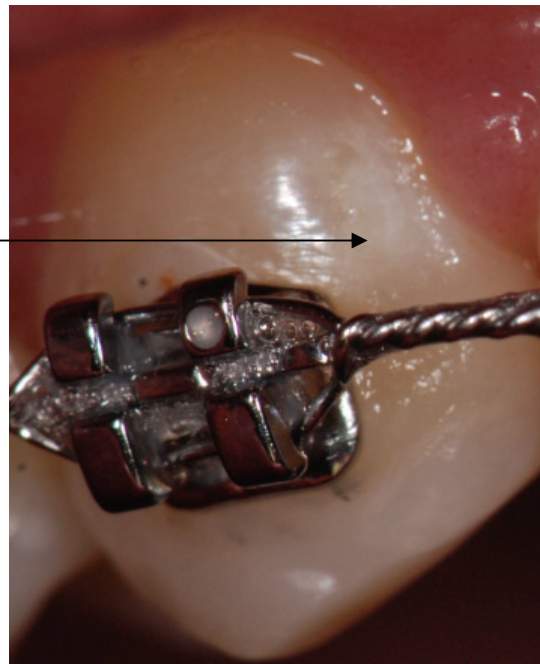
Abb. 48: Zahn 13 vor Behandlungsbeginn

Abb. 49: Zahn 13 nach Behandlungsende

Bei Fall Nummer 17 war ein White-Spot mesial am Zahn 13, knapp oberhalb des Brackets zu finden. Mit Diagnodent wurde ein Wert von 8 ermittelt. Durch die Behandlung mit Icon konnte die Farbe deutlich verbessert werden, was zur Note 2 geführt hat.

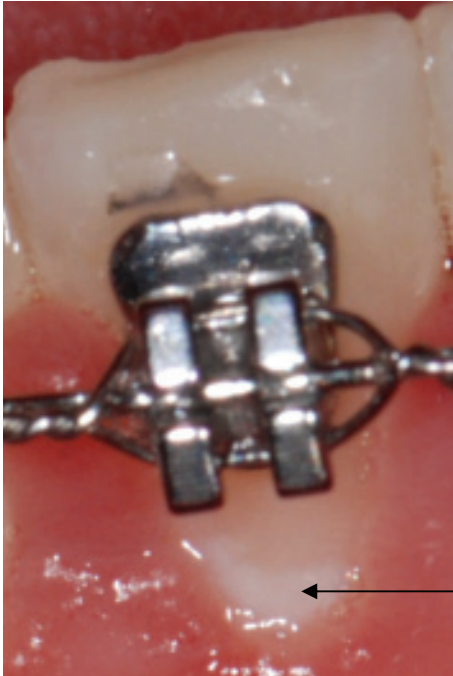
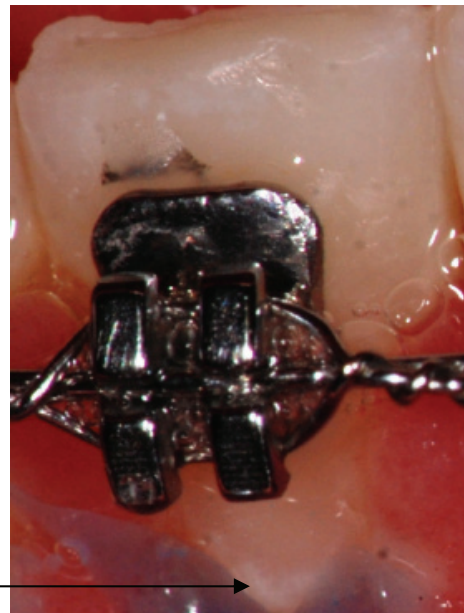
Abb. 52: Zahn 42 vor Behandlungsbeginn

Abb. 53: Zahn 42 nach Behandlungsende

Nach der Infiltration mit Icon war kaum eine Verbesserung festzustellen, weshalb die Note 3 vergeben wurde.
